# POŽAR V GALVANI GORENJE

Avtor: Nejc Sakelšek

Maj 2012

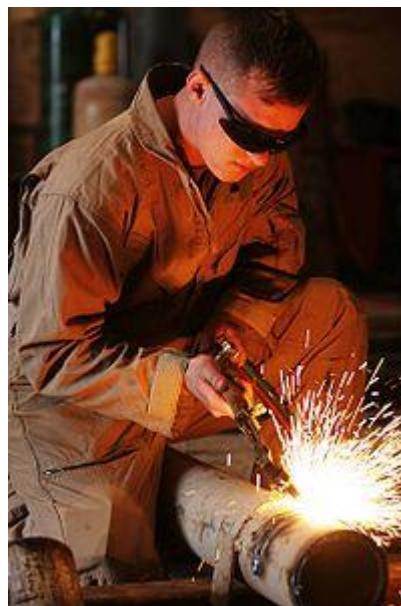
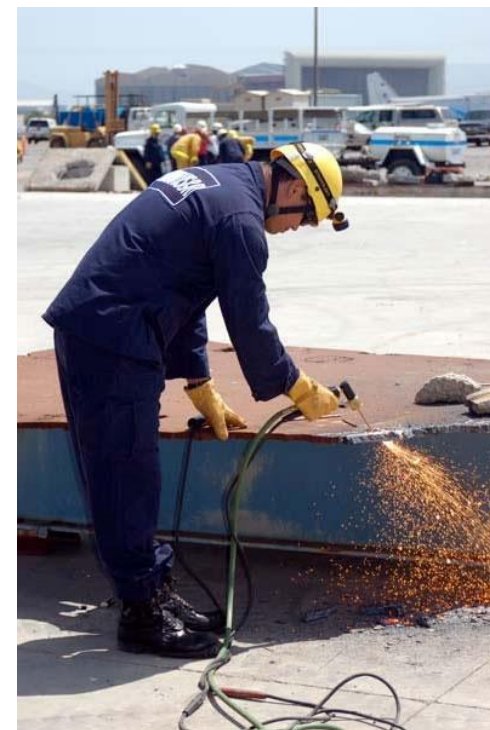
- Vzdrževalna dela na strehi – VROČA DELA (uporaba gorilnika z odprtim plamenom)

- Po besedah vodilnih je sodila Gavana v obrat z najnižjo požarno ogroženostjo v Gorenju, kljub temu je velika hala pogorela do temeljev, skupaj z zalogami polizdelkov in orodji.

- Pri vzdrževalnih delih (vroča dela) na strehi obrata galvane Gorenje v Velenju, niso bili izvedeni ustrezni požarnovarnostni ukrepi - **ni bila organizirana požarna straža**
- Pri rezanju z plinskim gorilnikom, so kapljice gorečega materiala padale na nižje predele stavbe, kjer je prišlo do požara
- Začetno gašenje ni bilo uspešno, tako se je požar razširil na celotno ostrešje in nato prenesel na celoten objekt
- V objektu ni nameščenih avtomatskih gasilnih sistemov
